DECORAZIONI PITTORICHE - FACCIATA n. 166 - via Roma

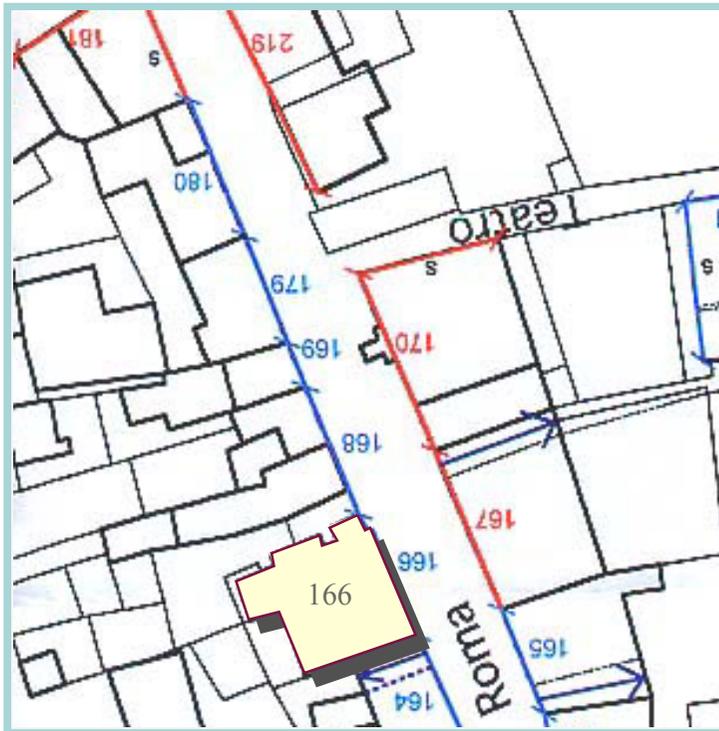
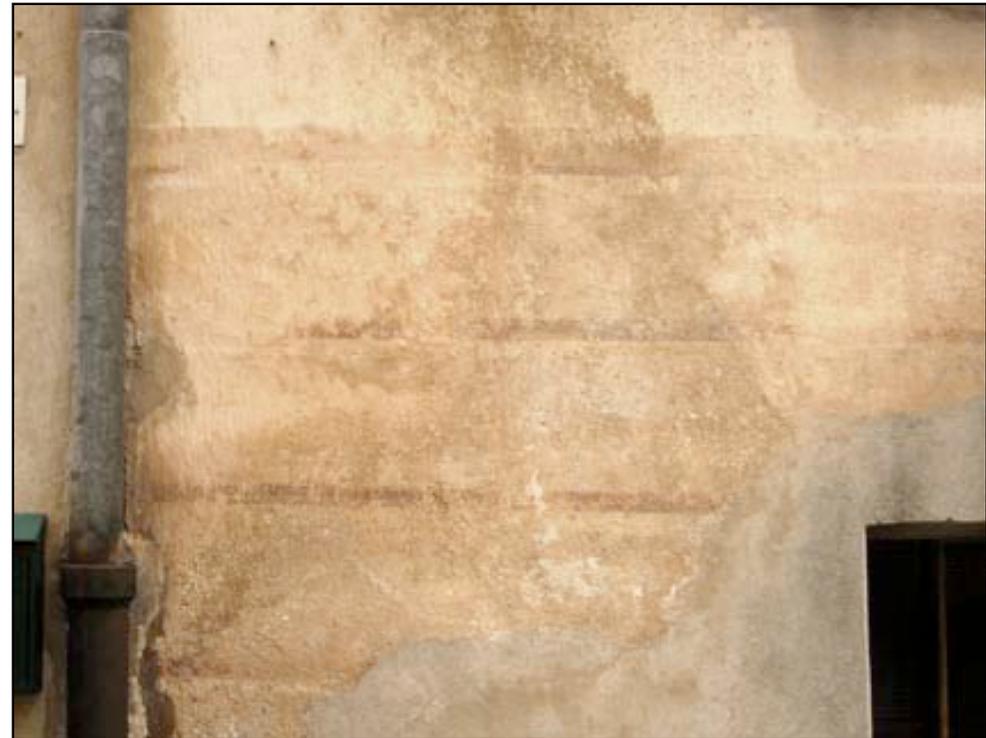
- Sul basamento sono presenti tracce di bugnato dipinto a fasce continue di colore arancio e giunti bruni con effetto di rilievo a chiaro-scuro

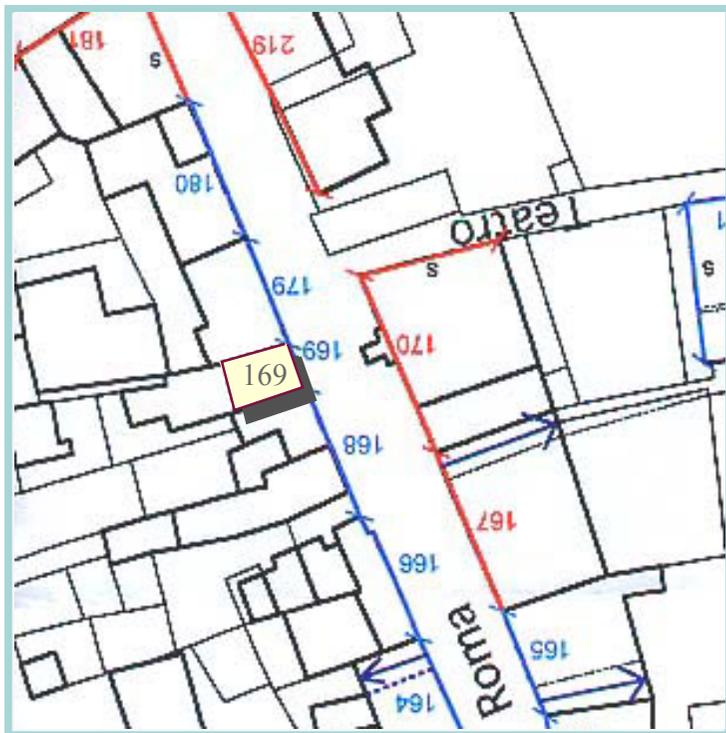
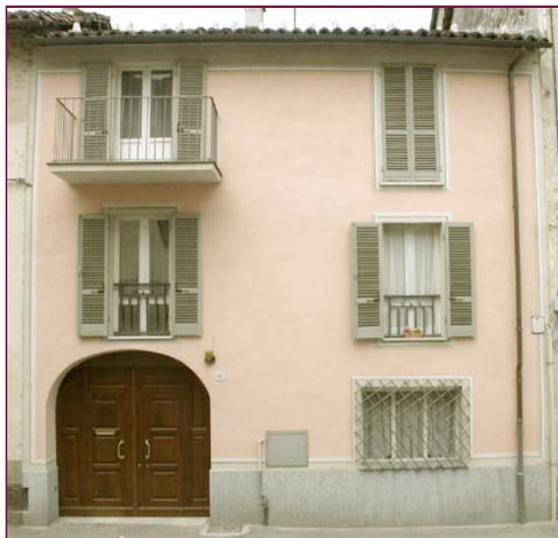
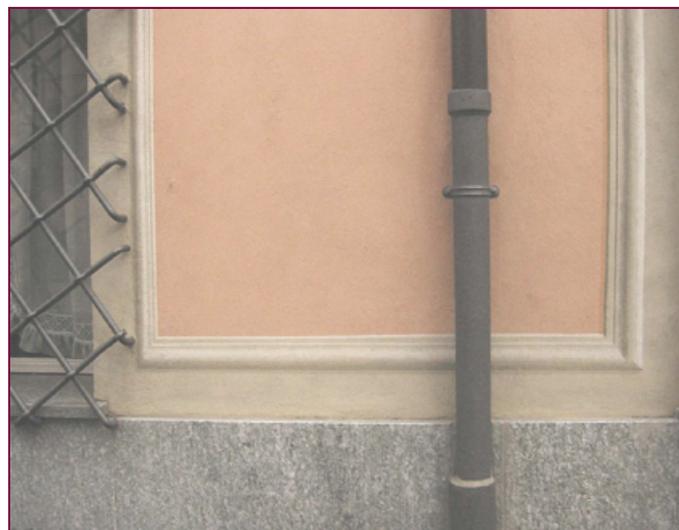
DECORAZIONI PITTORICHE - FACCIATA n. 169 - via Roma

- Cornici dipinte con buon effetto di rilievo a chiaroscuro.
- Le cornici delle finestre al piano terra e all'ultimo piano si collegano con una modanatura dipinta che incornicia tutta la facciata

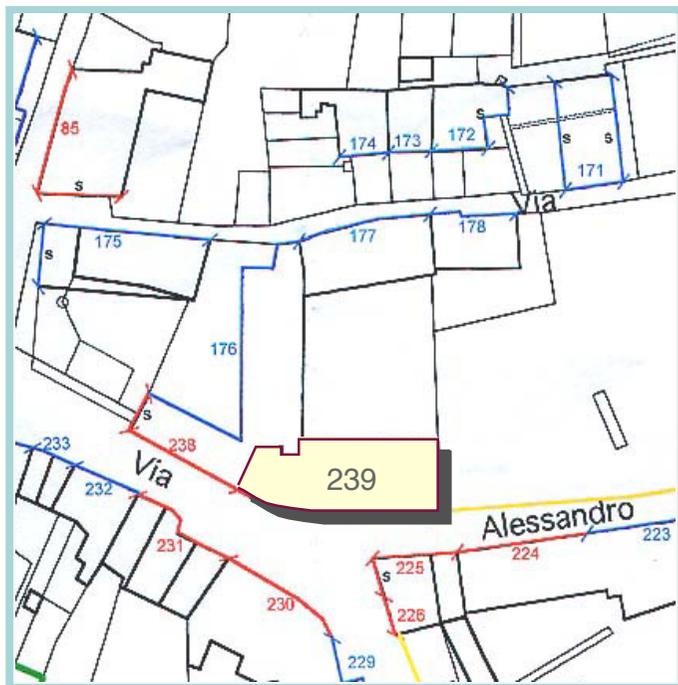
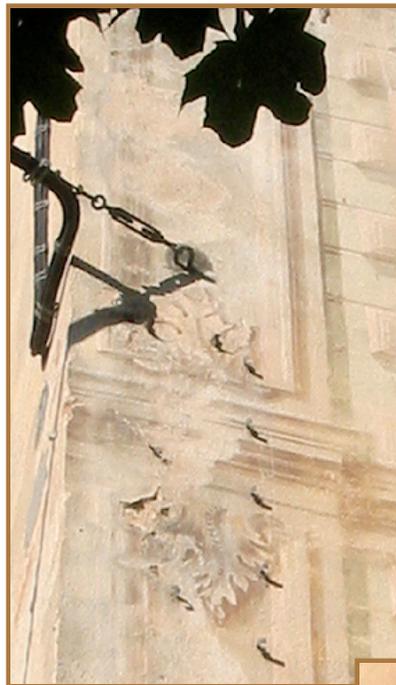
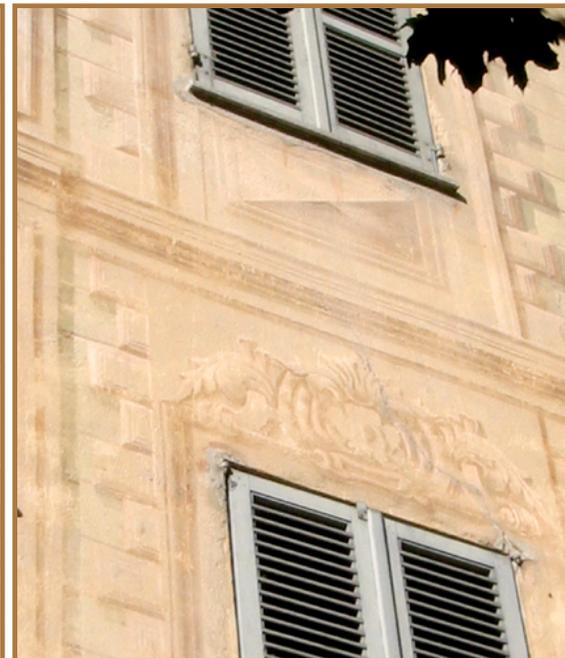
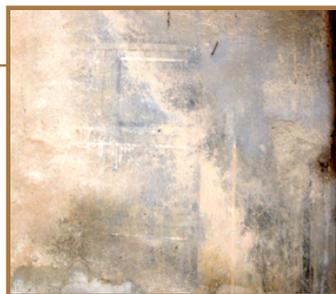
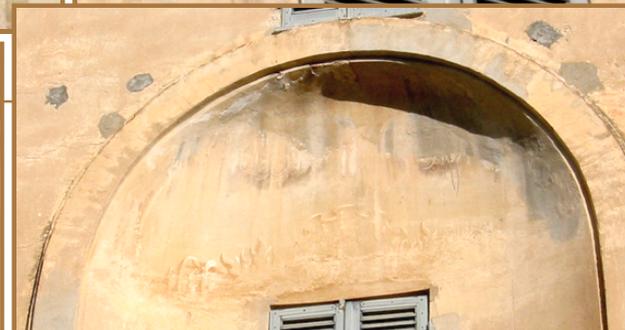
- L'edificio presenta un ricco apparato decorativo pittorico che interessava le intere facciate, sebbene oggi sia leggibile chiaramente solo sul fronte verso il parco; esso consiste in un basamento a bugnato, alti fascioni modanati come marca davanzali che si collegano con le cornici a concetti delle finestre, decorate con fregi sopra l'architrave e nel pannello sottodavanzale. Si notano, inoltre, fregi marcapigoli con motivi vegetali e un ricco fregio con conchiglia nel nicchione in facciata .

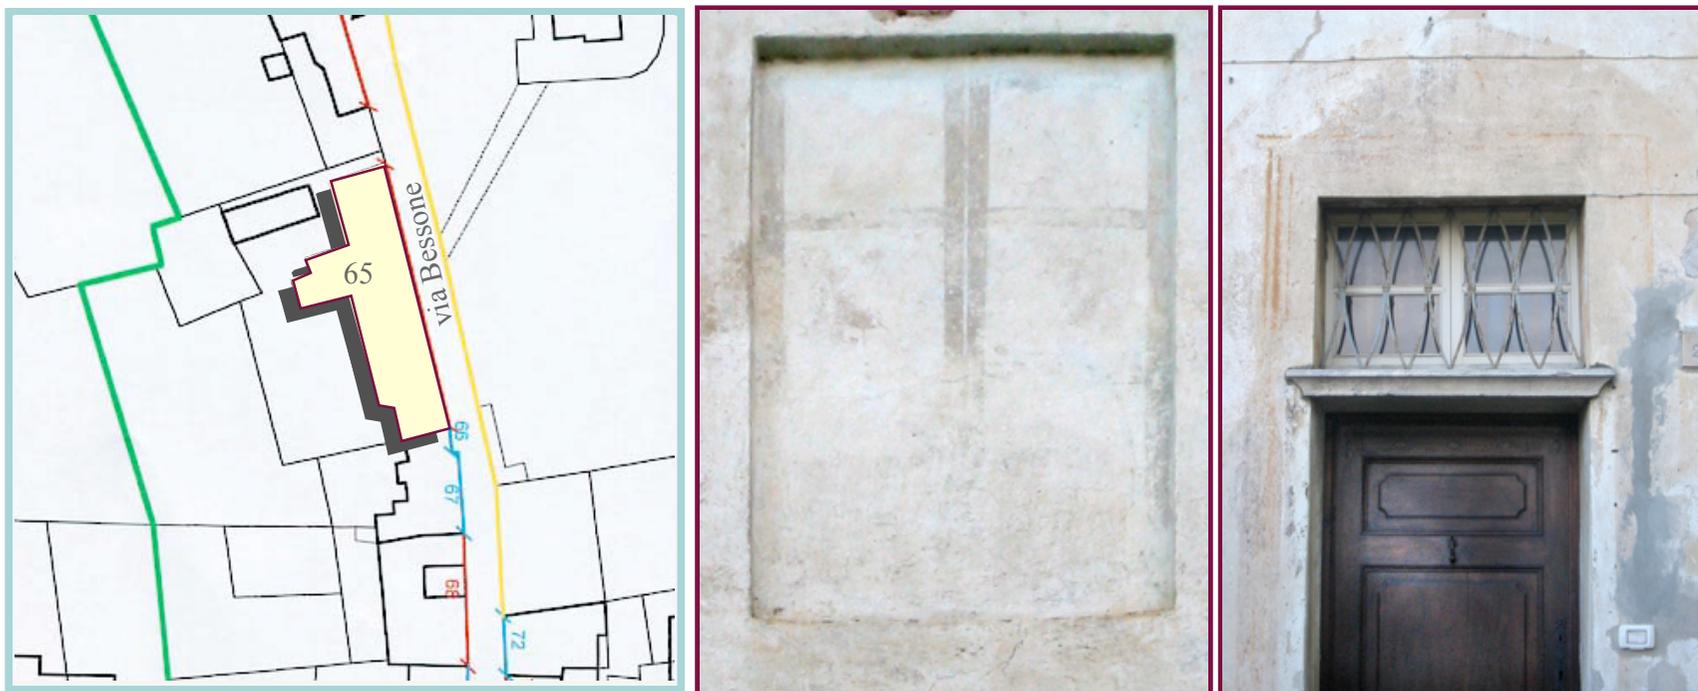
DECORAZIONI PITTORICHE - FACCIATA n. 65 - Via Bessone

- Si nota una finta finestra dipinta all'ultimo piano e un portale dipinto a cornice con fregio sopra l'architrave (tracce)
