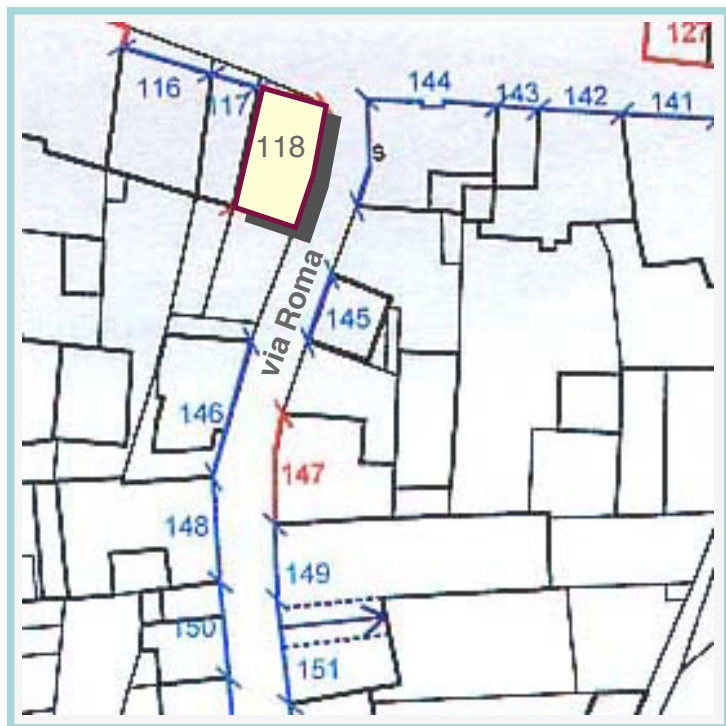
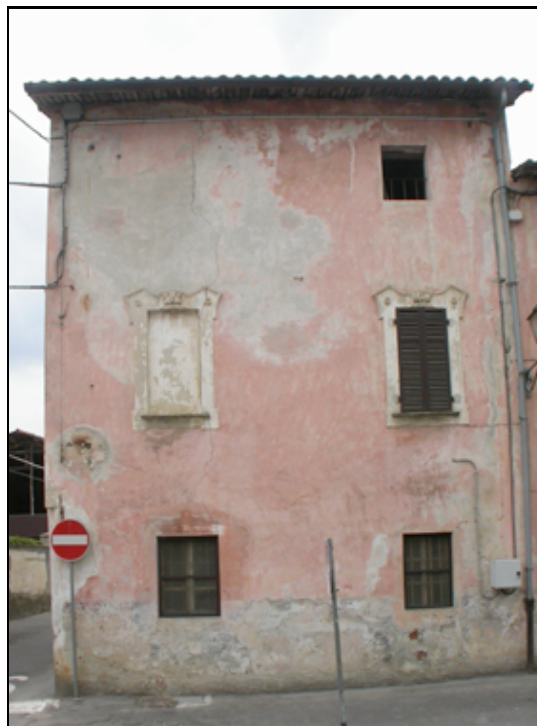
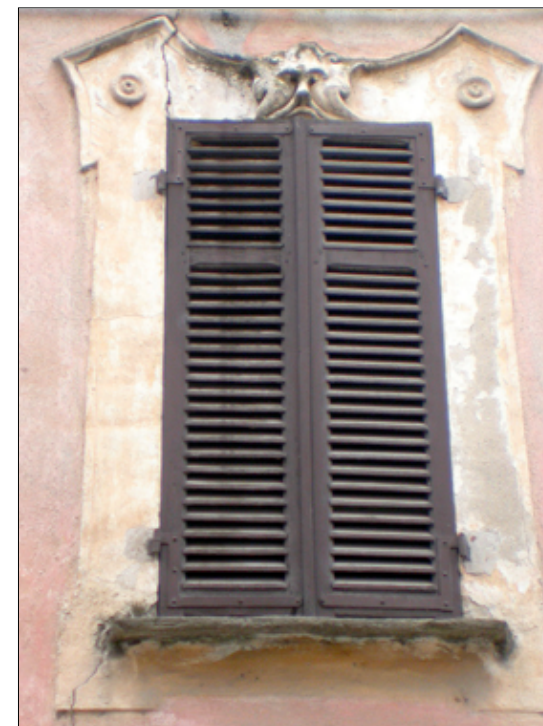
- La decorazione architettonica consiste in cornici in stucco che ornano le finestre del primo piano del fabbricato.
- Sono piuttosto sofisticate e arricchite al centro con dei mascheroni , tutti diversi tra loro, da cui si deduce che sono state modellate una per una e non usando stampi.
- La motivazione di questa decorazione alquanto particolare é da ricercarsi nel fatto che il fabbricato fu adibito , fino ad alcune decine di anni fa, a teatro .
- Sul fronte verso il cortile si nota pure una meridiana che, pur nella sua modestia decorativa , meriterebbe di essere ripristinata.

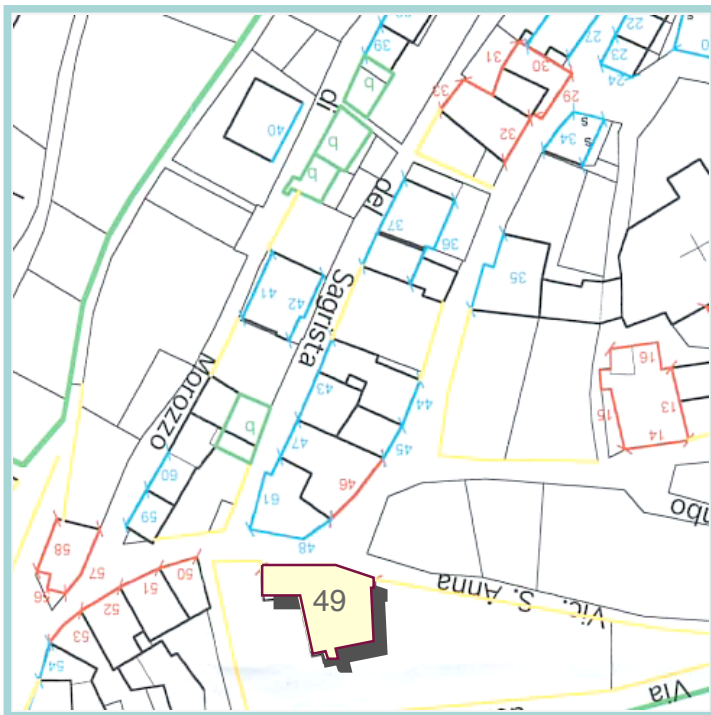
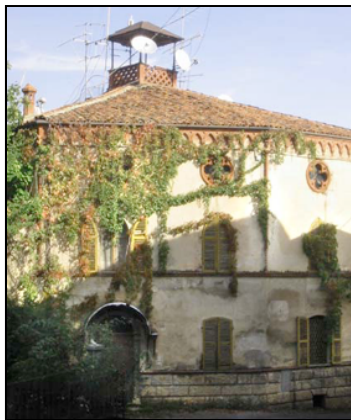
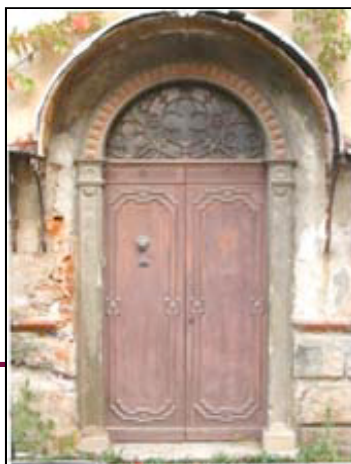
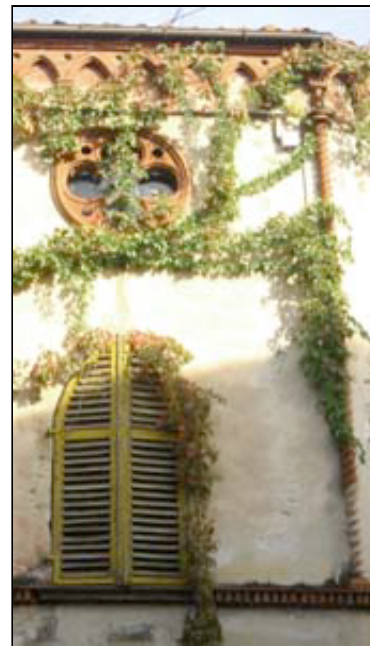
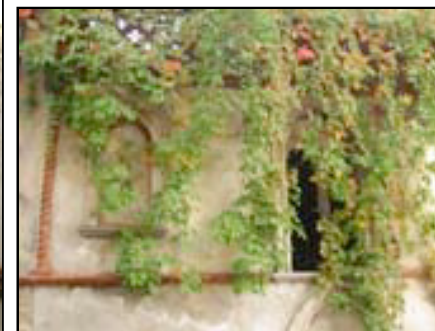
- L'edificio, presumibilmente databile a inizio secolo xx, presenta molti elementi architettonici e decorativi che si rifanno allo stile neogotico. partendo dal basso si rileva uno zoccolo in laterizio e cemento ad imitazione di un bugnato in pietra e un portale con lunetta e ghiera bugnata a diamante in terracotta, dotata di pensilina probabilmente aggiunta successivamente; i marcapiani sono in elementi in terracotta su cui è anche leggibile il sigillo della ditta fornitrice.

A marcare gli spigoli verticali troviamo delle colonnine tortili in cotto che partono dal marcapiano a dentelli tra il piano terra e il primo piano.

Le finestre del primo piano sono ogivali, sormontate da finestrelle a quattro lobi che illuminano il sottotetto; sotto la gronda si nota un corso di archetti pensili ogivali che ornano tutto il corpo principale; il tetto in coppi è coronato da una altana a terrazzino, purtroppo deturpata da una selva di antenne di tutti i tipi.

sull'ala del fabbricato più bassa si notano una bifora centinata e due nicchie probabilmente destinate ad ospitare delle decorazioni oggi illeggibili.

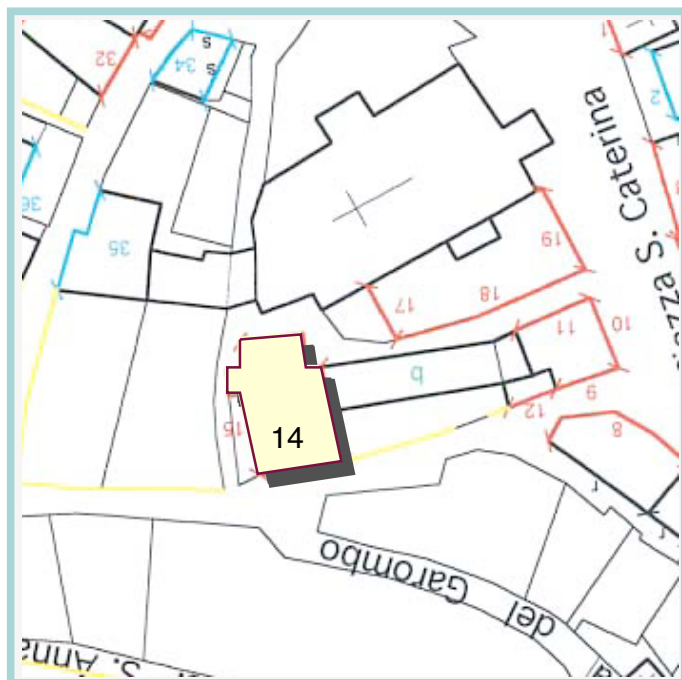
- Il tetto é ornato con lambrequin in legno dal disegno complesso e in discreto stato di conservazione.
- Una strana placca in pietra dipinta riporta una iscrizione di difficile interpretazione, forse una data. (1447 ?); un'altra data é rilevabile, graffita sul portone in legno (1819) .

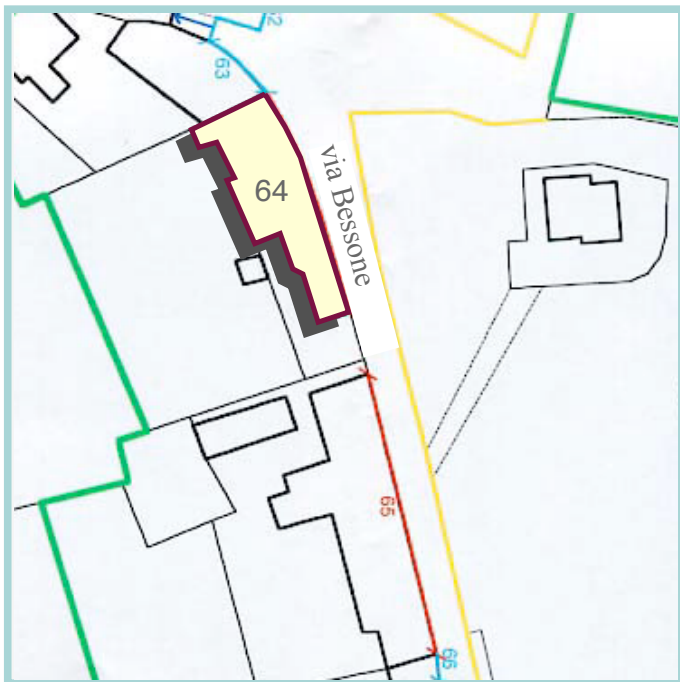
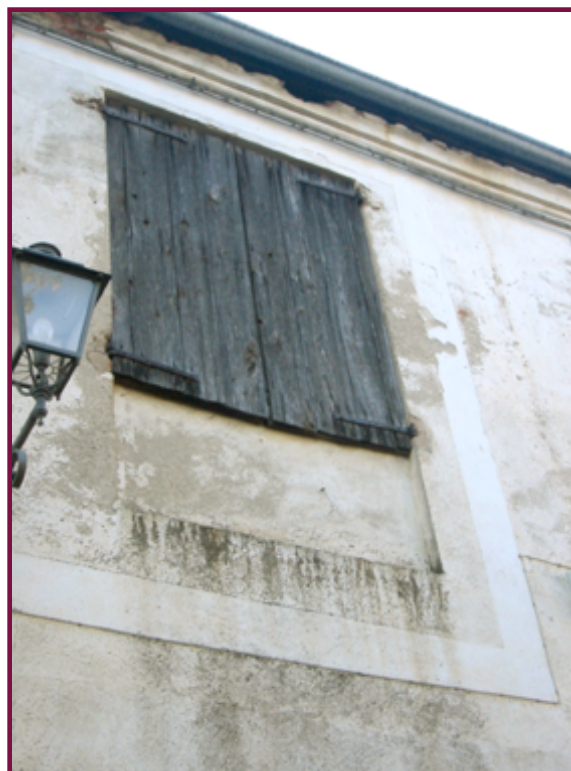
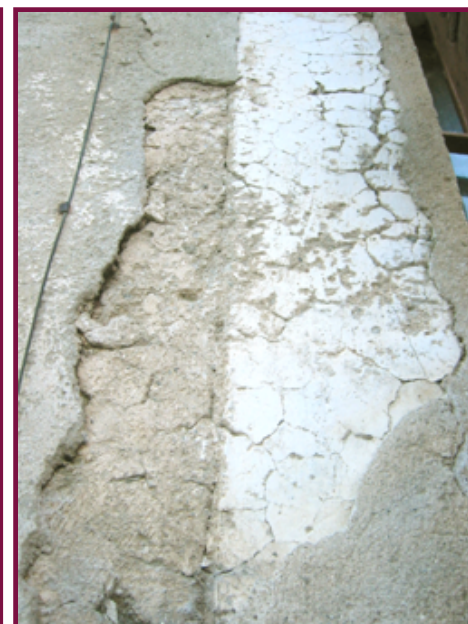
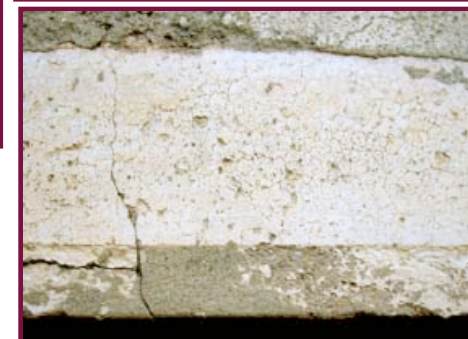
- Si possono rilevare le cornici a marmorino originali intorno alle finestre del piano terra e sull'architrave della porta.

- Si nota anche una vistosa cornice che contorna i finestroni all'ultimo piano e rigira oltre l'angolo per contornare anche i finestroni di quel fronte.

E' probabile che queste fasce di intonaco molto liscio avessero la funzione di evitare l'intrusione dei topi in quello che doveva essere un granaio, infatti una soluzione simile e con tale funzione si trova spesso all'interno dei granai a mezza altezza sulle pareti.
