## SAGGI STRATIGRAFICI - FACCIATA n. 64 - Via Bessone

## SAGGI STRATIGRAFICI - FACCIATA n. 222 - Via A. Orsi

## SAGGI STRATIGRAFICI - FACCIATA n. 53 - Villavecchia

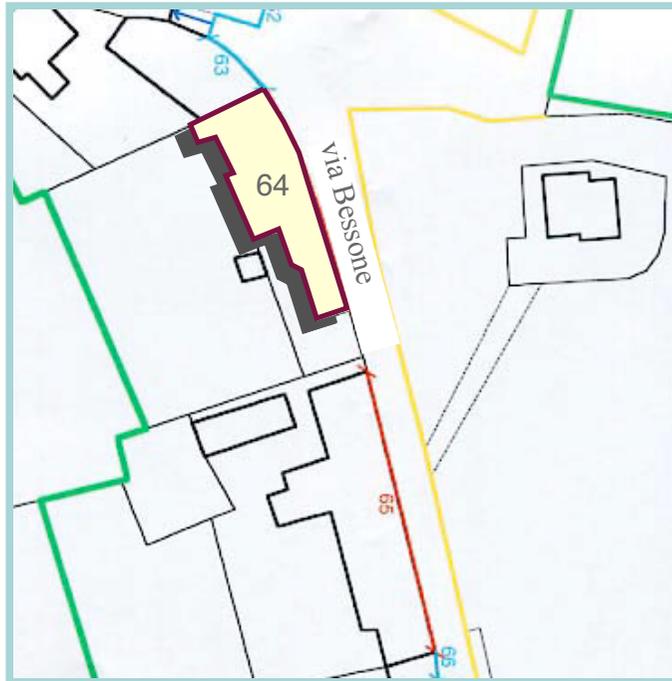
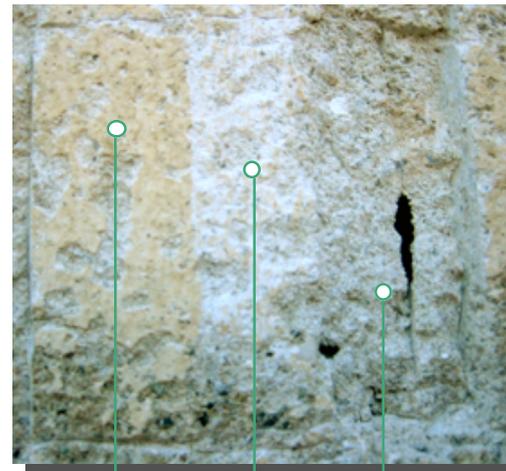
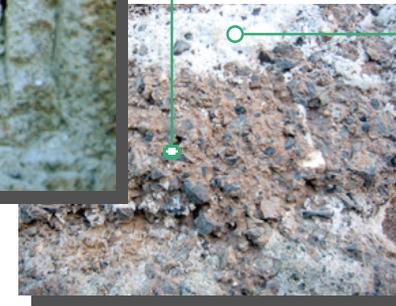
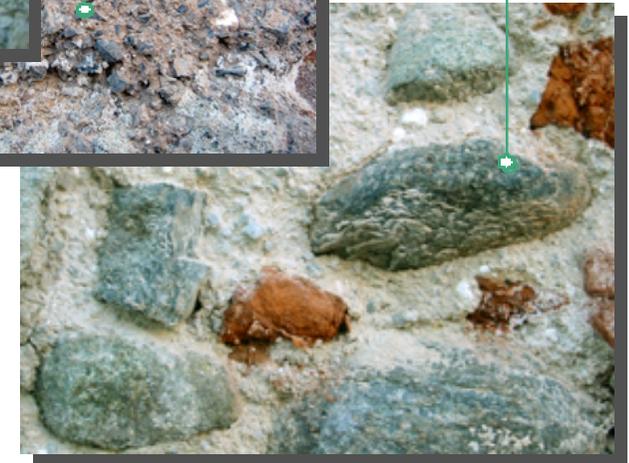
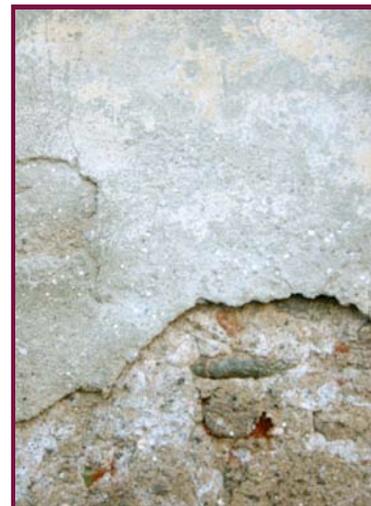
tinteggiatura a calce (originale)

stabilitura a grassello di calce

rinzafo sottostante in calce idraulica ed inerti grossolani

tessitura muraria mista pietre-mattoni

nitriati

supporto in intonaco di calce

- Partendo dallo strato più superficiale si possono definire:

- 1°) tinta a calce originale arancio pallido.
- 2°) stabilitura leggera in grassello di calce .
- 3°) intonaco di calce idraulica e inerti medio-piccoli
- 4°) rinzafo in calce idraulica con inerti molto grossolani.
- 5°) tessitura muraria composta

a livello dell'intonaco si rileva un profondo degrado con distacchi diffusi e notevole presenza di sali nitriati.

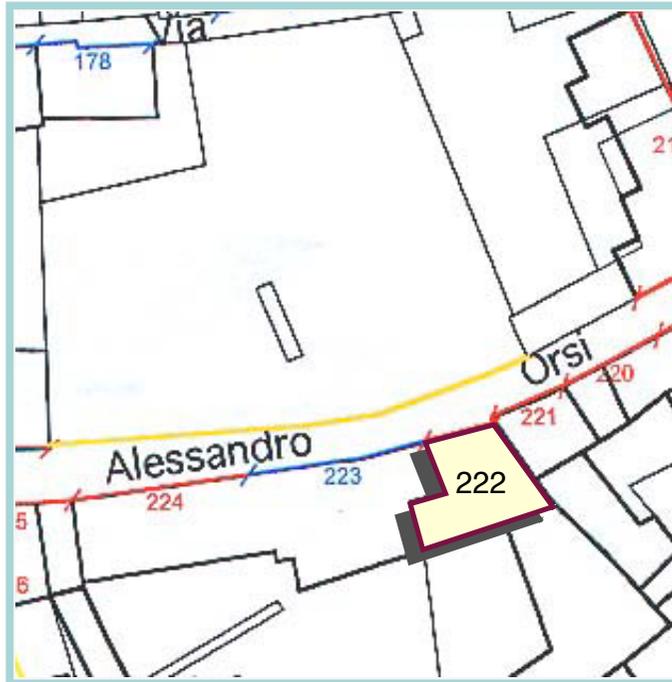
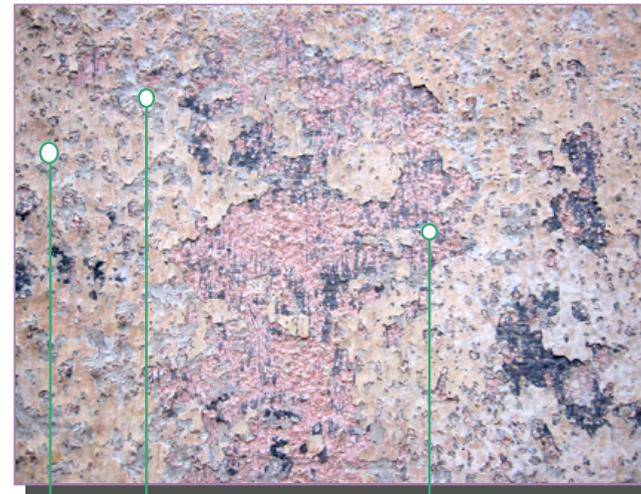
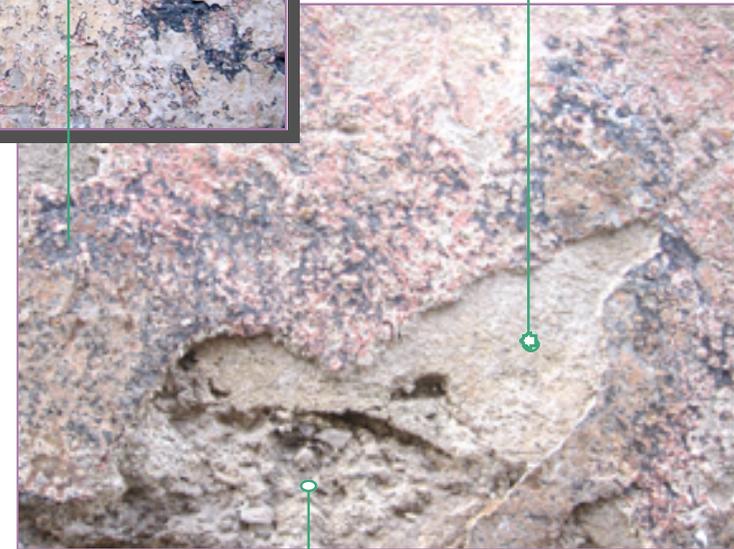
2° strato di tinta

tinteggiatura a calce (originale)

supporto in intonaco di calce

rinzafo sottostante in calce idraulica ed inerti grossolani

- Partendo dallo strato più superficiale si possono definire:

- 1°) tinta a calce più recente (arancio).
- 2°) 2° strato grigio azzurro .
- 3°) 3° strato rosa carico ( tinta originale)
- 4°) intonaco di calce idraulica e inerti medio-piccoli
- 5°) rinzafo in calce idraulica con inerti molto grossolani.

a livello dell'intonaco si rileva un profondo degrado con distacchi diffusi .

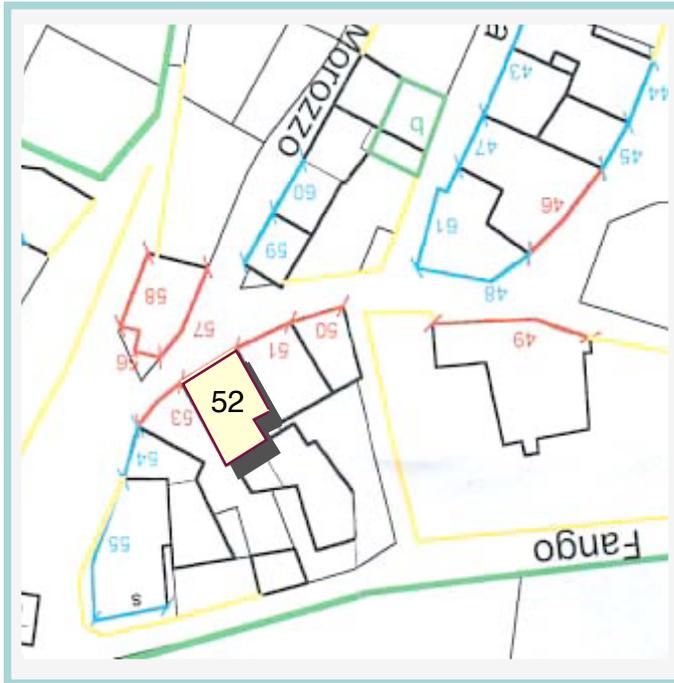
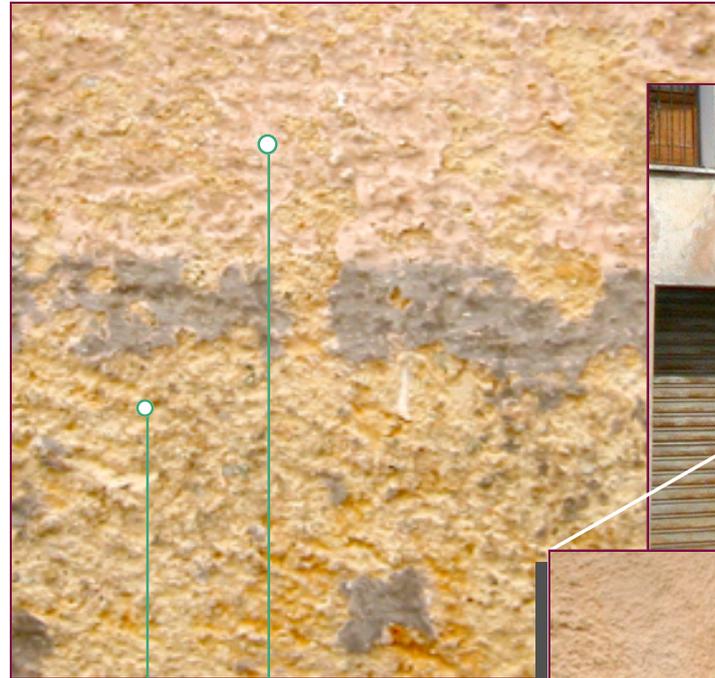
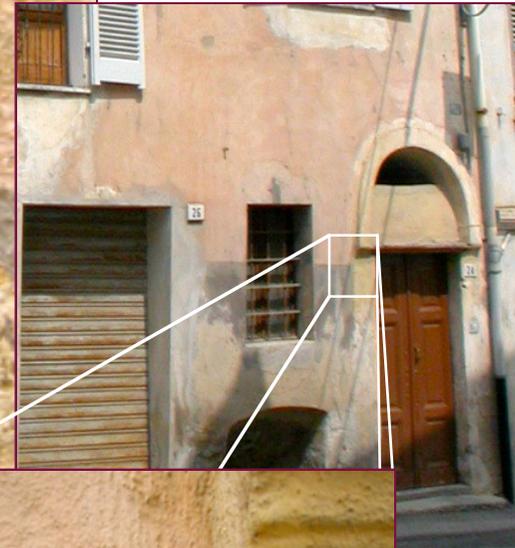
- La facciata non presenta traccia di recenti interventi cromatici

- la cromia a vista é un rosa carico e la tinta a calce non presenta molta coesione con lo strato sottostante più antico, tinta arancio.

- non esiste uno strato di stabilitura per cui la superficie si presenta piuttosto scabra.

tinteggiatura a calce più antica

tinteggiatura a calce superficiale

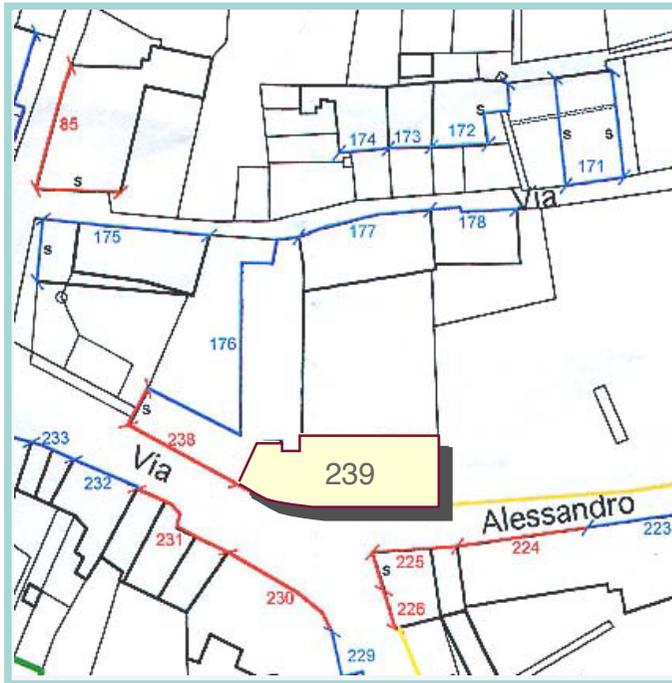
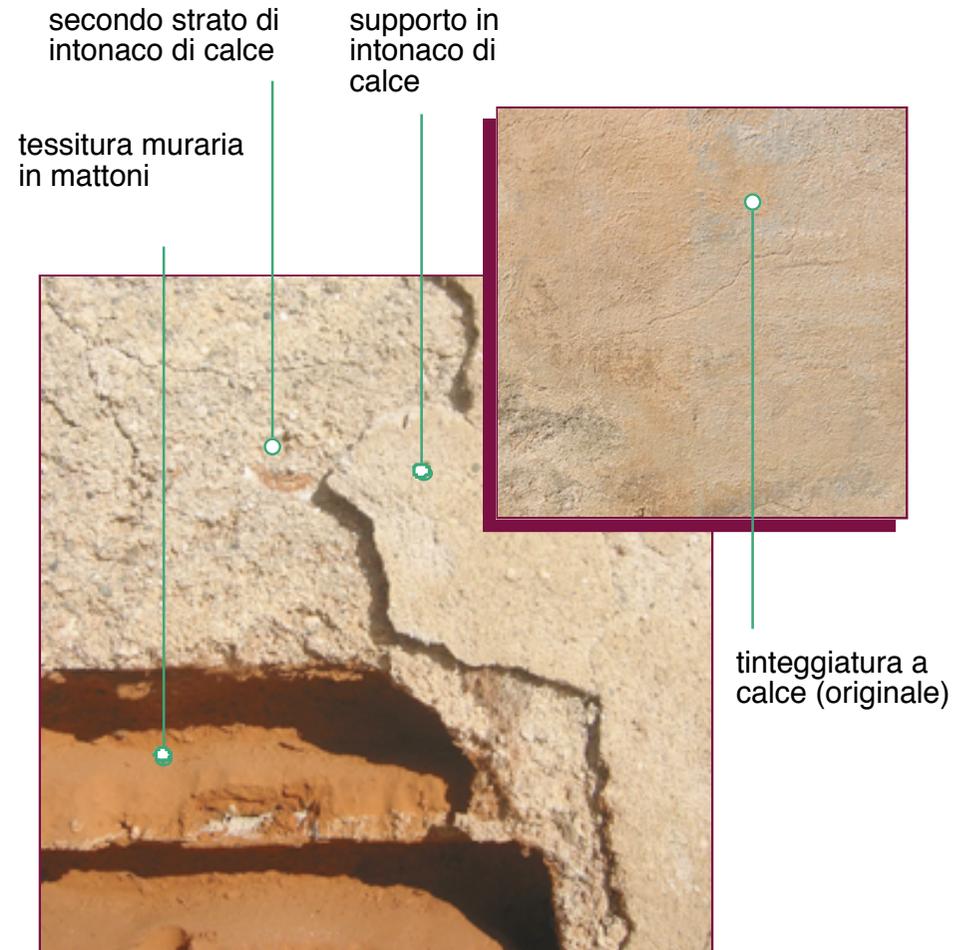
- La facciata non é stata rimaneggiata nel tempo, ma ha subito un notevole degrado , soprattutto sul fronte via, a partire dalla tinta di fondo, ai due strati di intonaco e anche in parte alla tessitura in mattoni sottostante.
- Esiste una sola stesura di colore arancio chiaro, come fondo per il ricco apparato decorativo che va dall'arancio carico, al bruno, al grigio scuro del basamento bugnato

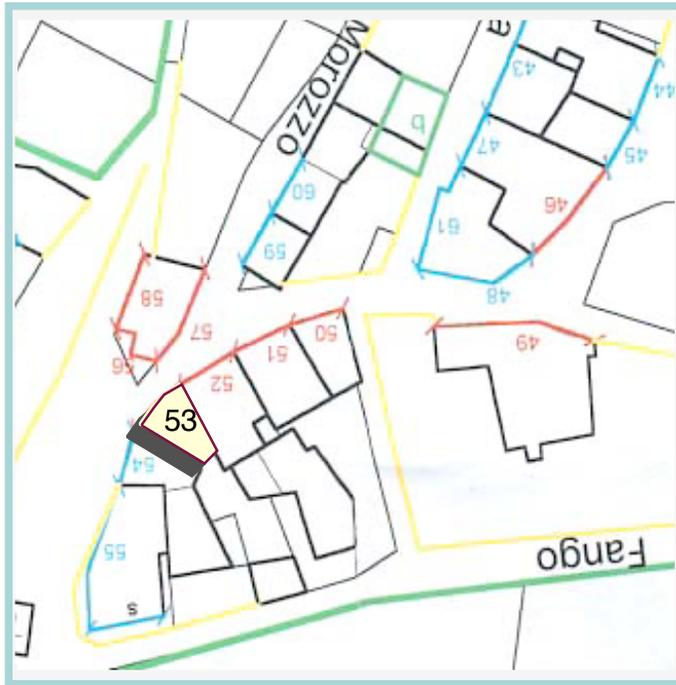
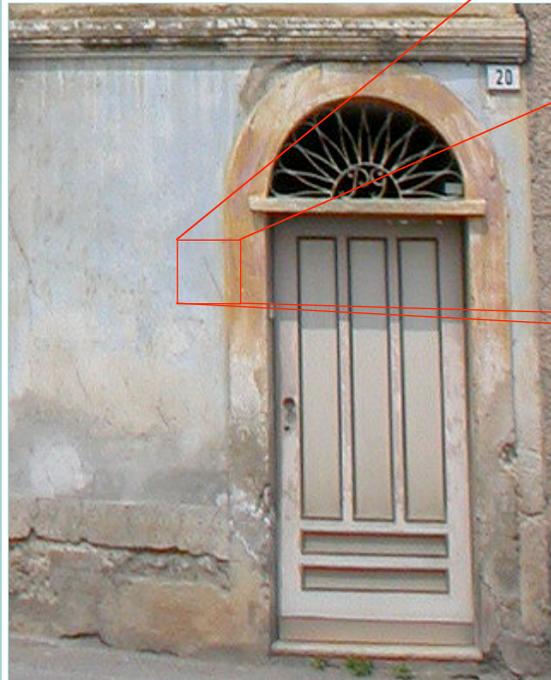
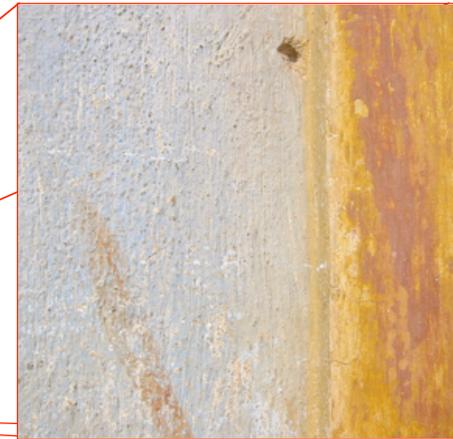
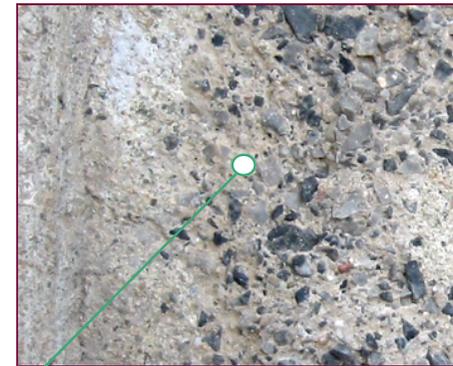
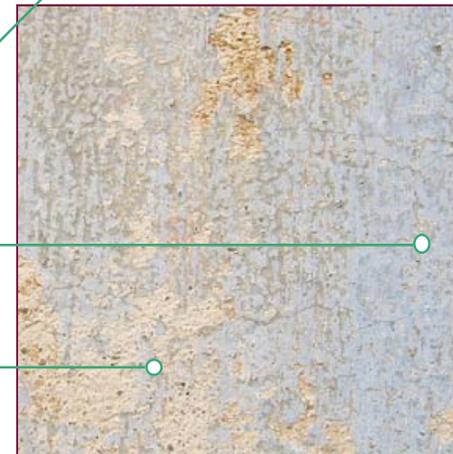
- La facciata non presenta traccia di recenti interventi cromatici

- la cromia a vista é un azzurro vivace e la tinta a calce non presenta molta coesione con lo strato sottostante più antico, tinta ocra.

rinzaffo con inerti grossolani

tinteggiatura a calce superficiale

tinteggiatura a calce più antica
